# Zusammenfassung

## 2026-04-16 Austausch aller Drucksensoren

## 2026-04-17 Nullpunktgleichung aller Drucksensoren

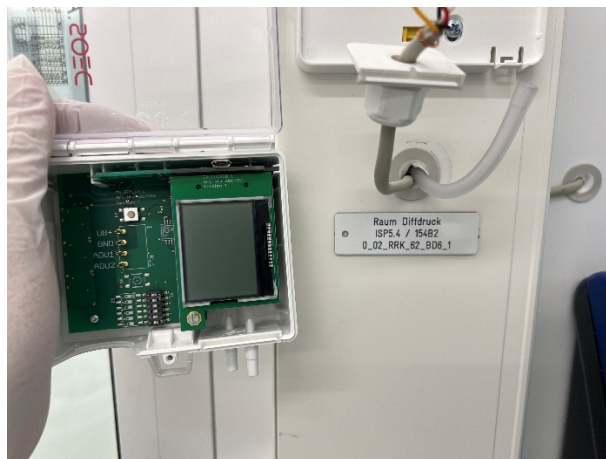
Alle 11 Drucksensoren wurden getauscht, sodass alle Sensoren aus einer einzigen Charge stammen. Bei jedem Sensor wurde darauf geachtet, dass die Einstellung der DIP-Schalter des defekten Sensors exakt auf den neuen übertragen wurde.

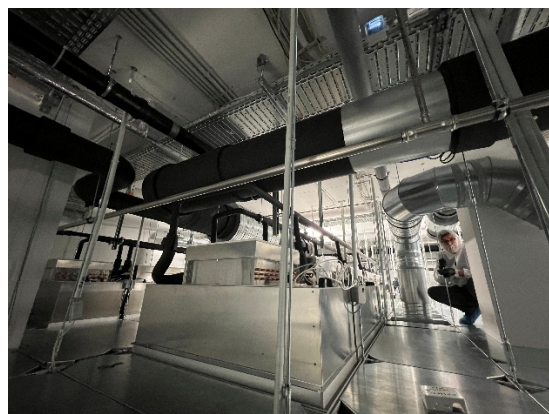
Wichtig: Der Drucksensor, der in der DEOS-Software im Raumschema angezeigt wird, befindet sich im Plenum an der Decke, nicht in den Technikräumen.

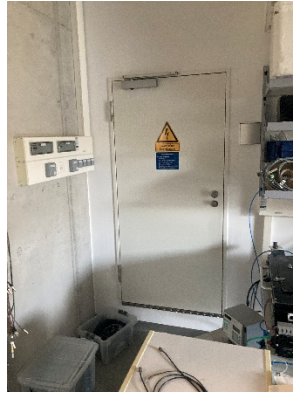
Verdacht: verstopfte Differenzdruckleitung

Es wurde vermutet, dass die zentrale Differenzdruckleitung, welche den Referenzdruck von außen an alle Sensoren verteilt, verstopft sei. Diese Leitung endet im Raum 2.070, Labor im Technikraum und ist beschriftet.

Als Maßnahme wurde eine neue Leitung gezogen und mittels T-Stück in die bestehende Differenzdruckleitung eingebunden und in den SILAB Flur gelegt. Was keinen Erfolg hatte, das Problem bestand weiterhin.

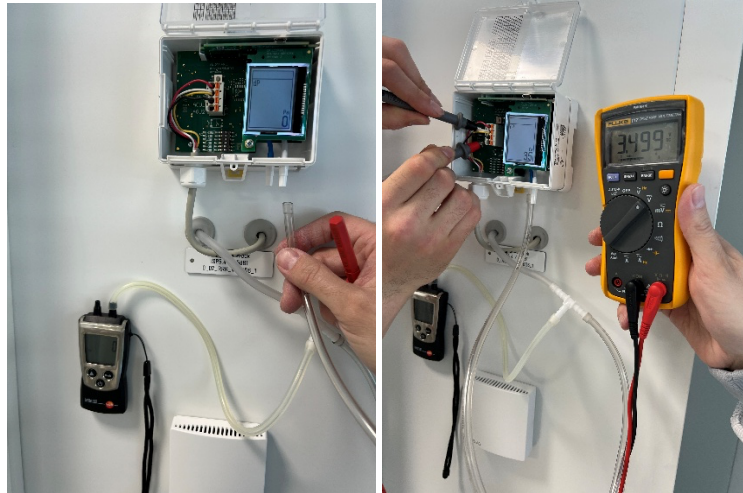
Anschließend wurde ein Drucktester in die Differenzdruckleitung eingeschlossen, um die gemessenen Werte der Sensoren vergleichen und überprüfen zu können. Zusätzlich wurde die Sensorspannung gemessen und auf Plausibilität geprüft.

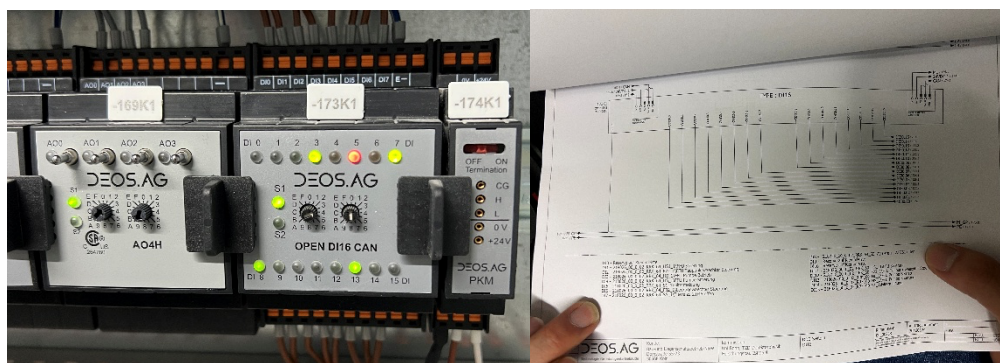
Nach Rücksprache mit DEOS stellte sich heraus, dass einige Türkontakte in der Software als offen angezeigt wurden, obwohl diese physisch geschlossen waren. Die betroffenen Kontakte wurden softwareseitig korrigiert. Im Anschluss daran war eine deutliche Verbesserung des Druckaufbaus erkennbar und die für den Reinraumbetrieb erforderliche Druckkaskade konnte nachgewiesen werden.
